DEN KERAMISKE FRISE PÅ CARLSBERGS DIPYLONPORT (Restoration of the ceramic frieze on the Carlsberg dipylon gate)

Den keramiske frise på Carlsbergs Dipylonport

Restaurering 1987-91

Af Knud Holm, Benni Berg, Tim Padfield og Ivan Weiss

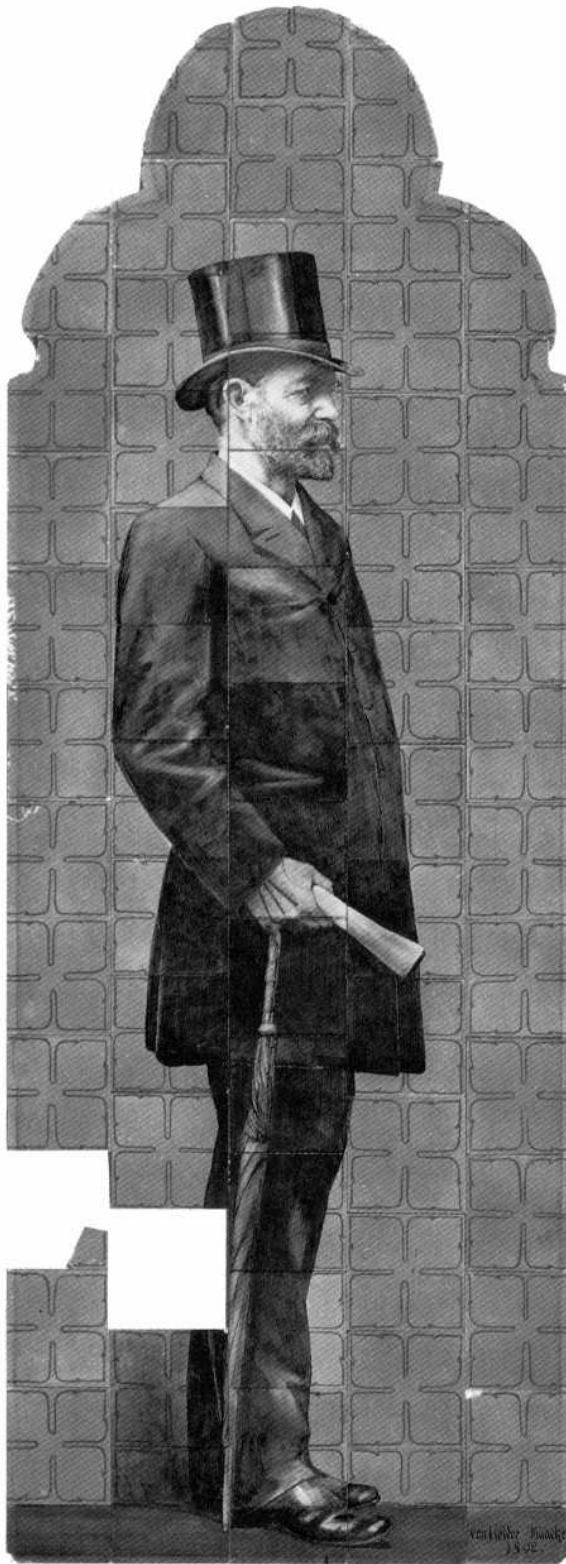
Fig. 2. Felt nr. 1 efter nedtagningen. Det forestiller bygningens arkitekt Vilhelm Dahlerup. De manglende fliser er dels den, der faldt ned, dels en, der er ofret til undersøgelser og analyse. Nye fliser til erstatning for disse to er fremstillet af Royal Copenhagen.

Det var den forreste del af en flise, der var faldet ned, mens resten sad tilbage på plads på muren mellem de andre fliser. Der var i brudfladen intet synligt, der kunne afsløre, hvorfor flisen var flækket. Fliserne var sat op med knasfuge, dvs. at fliserne rørte ved hinanden. Der var intet fugemateriale imellem dem. Vi måtte nu på udkig efter en årsag. Ved solens påvirkning vil fliserne p.g.a. varmeudvidelsen udøve et tryk kant mod kant parallelt med overfladen. Kræfter, der kunne påvirke fliserne indefra vinkelret på overfladen, kunne skyldes frost/tø/frost-cykler, hvis der var vand til stede i skærven, og vand kunne i forbindelse med luftforurening give anledning til omdannelse af tilstedeværende kalk til gips – tungtopløselige krystaller, der ville udøve et tryk på de indre porevægge. Det sidste er en kendt mekanisme i forbindelse med nedbrydning af kalkholdige sten, som kalkbunden sandsten eller marmor. Skaden kunne også opstå ved en kombination af de nævnte årsager. Sådan så overvejelserne ud.

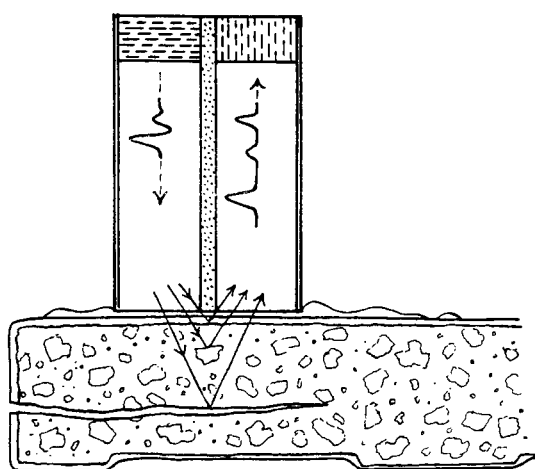
Fig. 3 a-e. Ultralydundersøgelse.

a. Generator- og detektordelen ligger side om side i den cylindriske sonde. Et lag gelé sikrer god akustisk kontakt med flisen.

b. En typisk kurve, som den ser ud ved en sund flise. Det tilbagekastede signal fra henholdsvis forsiden og bagside står klart, men der ses også refleksioner fra grove korn stammende fra tilblendingen af chamotte.

c. Hvis sonden trækkes rask hen over overfladen, flyder signaler fra de grove korn sammen i et sløret bånd, mens de faste signaler fra for- og bagside bliver stående roligt, hvor de er.

d. Dette billede viser kurven, der fremkommer fra en flækket flise. Ultralydsvingningerne forplanter ikke tværs over spalten.

e. Nogle steder absorberer fliserne lydenergien uden at vise en klart defineret revne. Dette er formentlig områder, hvor der findes talrige mikrorevner, som ligger under »opløsningsvevnen« af ultralydsvingningerne på 4.5 MHz.

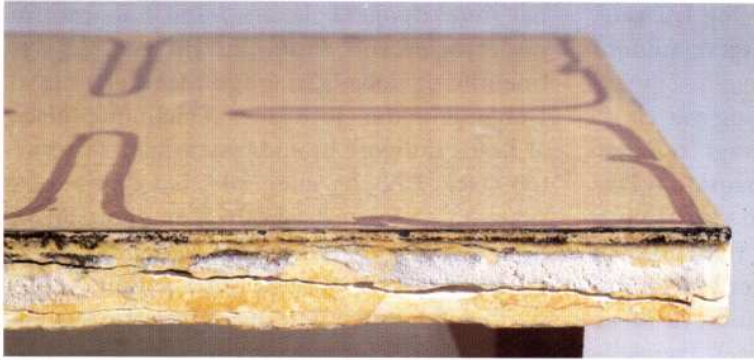
En del revner, der kunne iagttages især ud for båndene i bagsidens relief, kunne henføres til den første brænding af fliserne, idet glasuren var trukket ned og viste afrundede kanter langs revnen, som altså har været til stede før glaseringen.

Fig. 4. En flise set fra kanten. Her er hele to spalterevner.

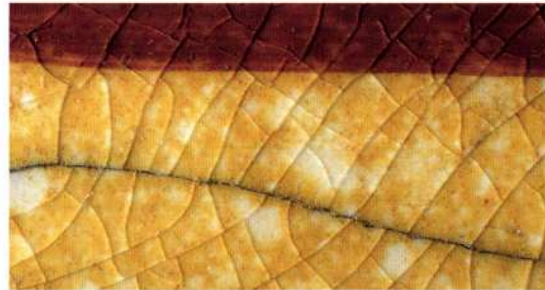
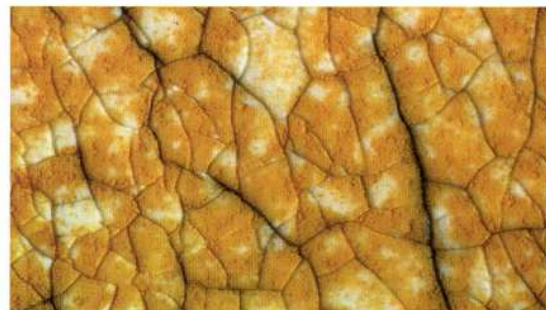
Fig. 5. Revnede og krakelerede fliser.

Glasuren er krakeleret. Denne krakelering er et resultat af vejrligets påvirkning. Det ses bl.a. af, at en af fliserne har en revne, der stammer fra tilhugningen i forbindelse med opsætningen. Krakelurens linier bøjer af og fortsætter ikke tværs over revnen, hvorfor de må være opstået senere. Andre krakelurer var tydeligvis en følge af punktvis trykpåvirkninger fliserne imellem eventuelt udløst af sandkorn i fugen. Et antal af fliserne sås at være revnet på samme måde som den, der havde

a. Revnet flise. Krakeleringen er opstået senere end revnen og skyldes altså vejrpåvirkningen.

b. Krakeleringen er sket ved en sammentrækning af glasurlaget. De herved opståede revner i glasuren er fyldt med snævs. Den gule bundfarve er spættet p.g.a. forskelle i skærvens sugsevne, som skyldes chamottetilsætningen i leret.

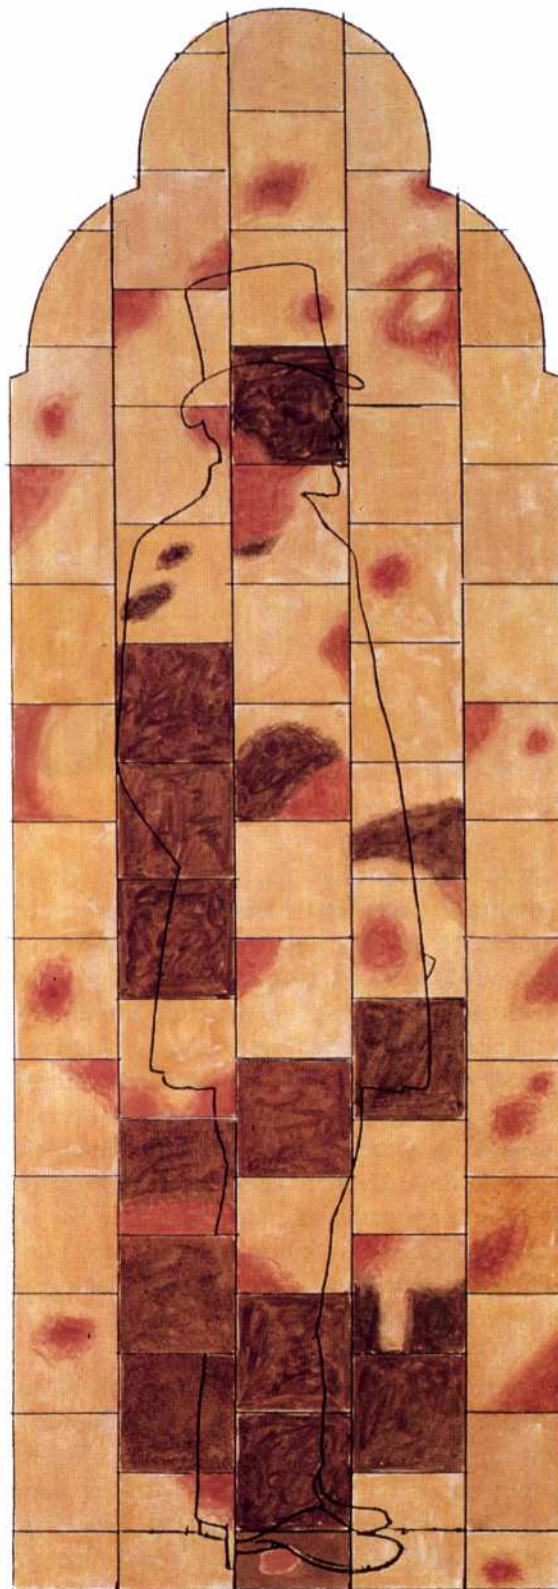
Fig. 6. Kortlægning af skaderne i felt 1. Den gule farve angiver sundt materiale. Den rødbrune farve angiver ultralyd-absorberende, svækkede områder. Den mørkebrune farve angiver flækkede fliser.

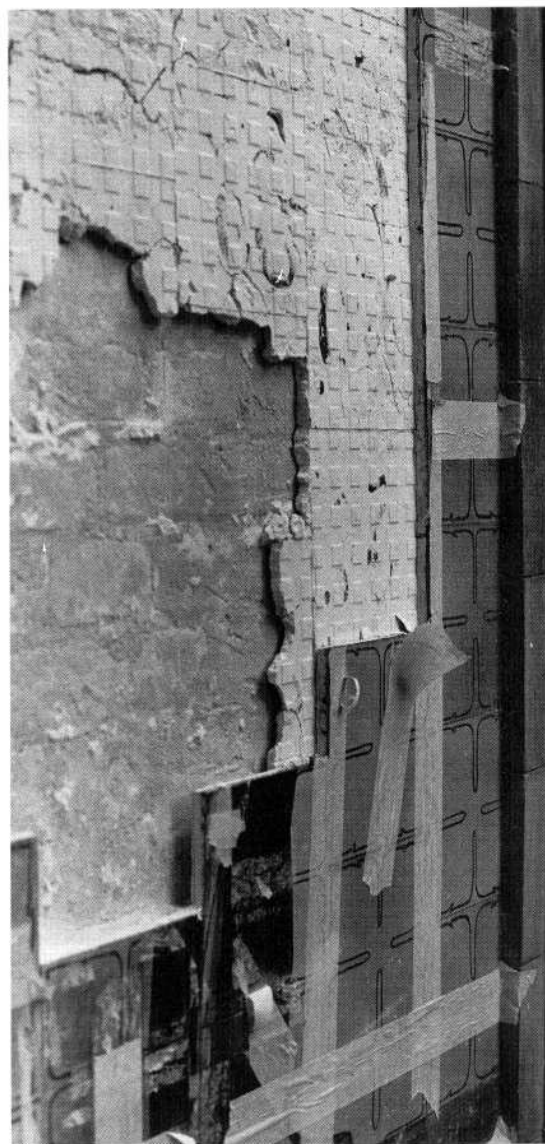
Fig. 9. Det viste sig at være en heldig beslutning at tage fliserne ned. Ikke blot var fliserne ved at flække, men vedhæftningen mellem fliser og opsætningspuds og mellem pudslag og mur var også stort set borte.
