DEN KERAMISKE FRISE PÅ CARLSBERGS DIPYLONPORT (Restoration of the ceramic frieze on the Carlsberg dipylon gate)

Den keramiske frise på Carlsbergs Dipylonport

Restaurering 1987-91

Af Knud Holm, Benni Berg, Tim Padfield og Ivan Weiss

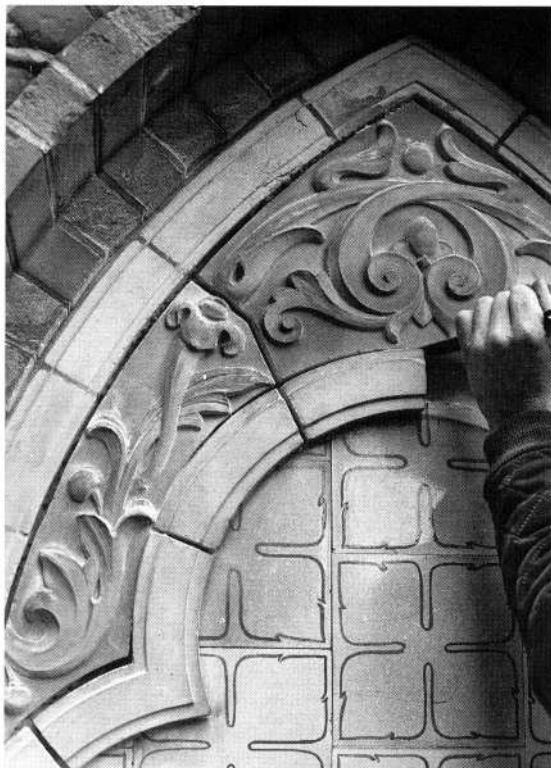
Fig. 7. Nedtagningen af frisen er begyndt.

Efter at det første felt således var undersøgt, foretoges en inspektion af de øvrige felter fra stillads. Selvom der var variationer i mængden af påviselige skader, besluttedes det i samråd med arkitektafdelingen at søge hele frisen nedtaget. Samtidig stod det klart, at vi

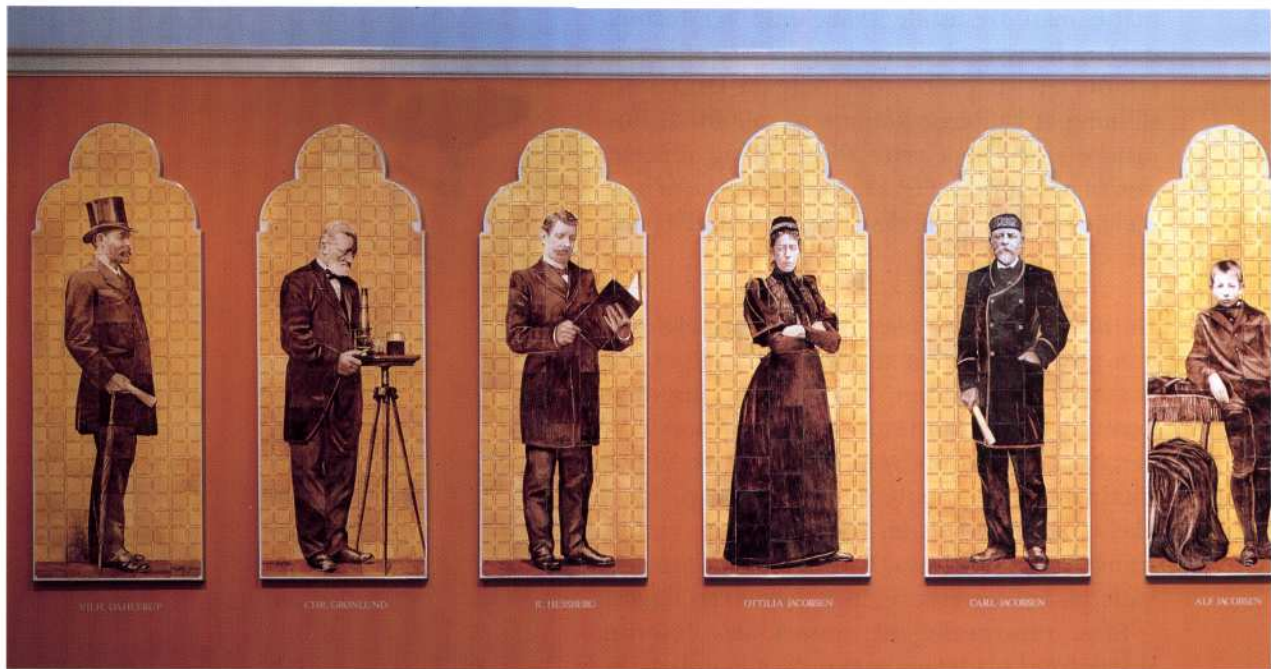
Fig. 9. Det viste sig at være en heldig beslutning at tage fliserne ned. Ikke blot var fliserne ved at flække, men vedhæftningen mellem fliser og opsætningspuds og mellem pudslag og mur var også stort set borte.

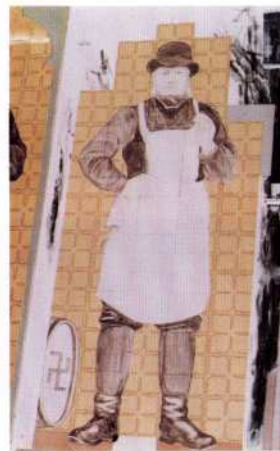
g

g. Fliserne har nu været i ovnen, og farverne er »brændt tilbage«. Herefter gentages processen med maling og brænding, hvilket skete hele fem gange, før resultatet kunne anses for tilfredsstillende.

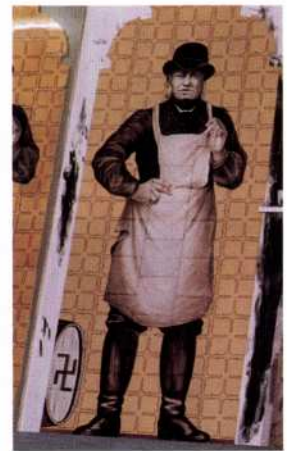
h

h. Det færdige resultat efter femte gang glasurbrænding. Den indledende brænding af fliserne, hvorved materialet sintres og bliver til såkaldt stentøj, sker ved 1300°C og foregår over tre dage. Glasurbrændingerne er iltende brændinger ved 1100°C. Foto Ivan Weiss.
